NY DOM OM ANSVAR FOR SKIBSHAVARI

RETTE I GRØNLAND DOM

afsagt den 21. december 2022

BS 262/2017
(BS-44929/2022-GRL)

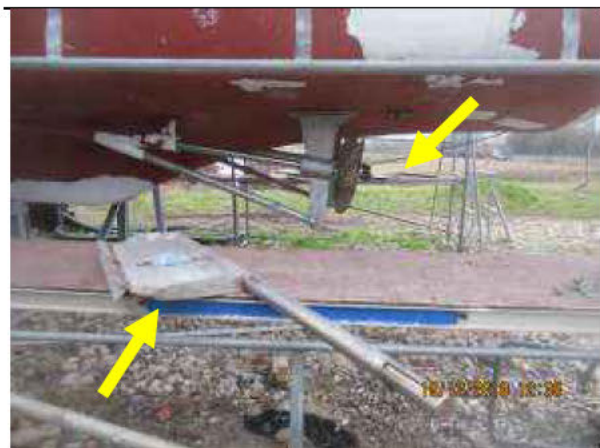
På baggrund af det gennemgåede materiale, som findes i sagen i form af rapporter, fotos og reparationsfaktura samt besigtigelse ombord december 2018, er det min klare opfattelse, at demontering af ror og trækning af skrueaksler kan udføres med drænslangen mellem lugekarm og agterspejl i position. Det

er efter mit skøn ikke en fysisk udfordring at løsne rør-kvadrant PS og SB samt nedtage rør med rorstok med drænslange i position.

Rør PS og SB nedtaget for tilkomst og inspektion december 2018.

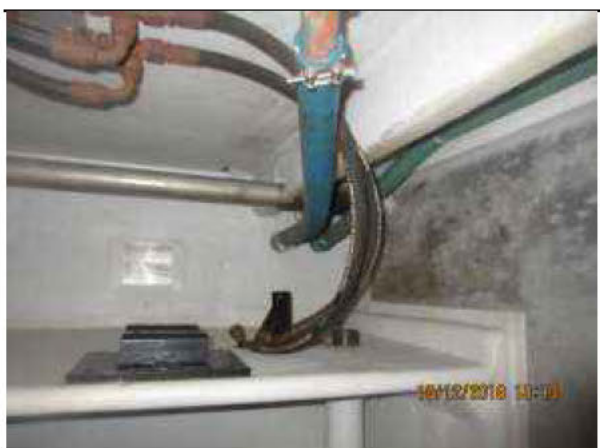
Drænslange med el-tracing er monteret i korrekt position december 2018.

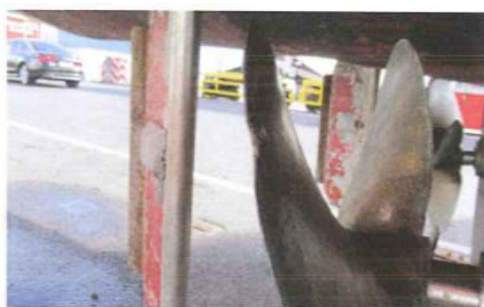
Foto fra Bilag 6 side 8 nederst

Henvisning til foto side 8 nederst og side 9 øverst i bilag 6 viser et ror og propeller samt overbygning set fra agter.

Det vil være naturligt, at montøren adskiller beslaget på toppen af rorstokken, hvor der er bedst adkomst. På baggrund af foto i bilag 6 side 3 øverst og side 6 antages det, at rorkvadrantbeslaget er adskilt fra henholdsvis PS og SB langs tankene.
